## シリコン障害とデータシート説明

お客様が受け取ったAVR128DA28/32/48/64デバイスはこの資料で記述される異常を除き、現在のデバイスのデータシート (<http://microchip.com/DS40002183>) に対して機能的に一致します。この資料で記述される障害はAVR128DA28/32/48/64デバイスの将来の改訂で処置されるかもしれません。

本データシートはMicrochipのAVR128DA28/32/48/64障害とデータシート説明の英語版資料(DS80000882A-2020年4月)の翻訳日本語版です。日本語では不自然となる重複する形容表現は省略されている場合があります。日本語では難解となる表現は大幅に意識されている部分もあります。必要に応じて一部加筆されています。頁割の変更により、原本より頁数が少なくなっています。

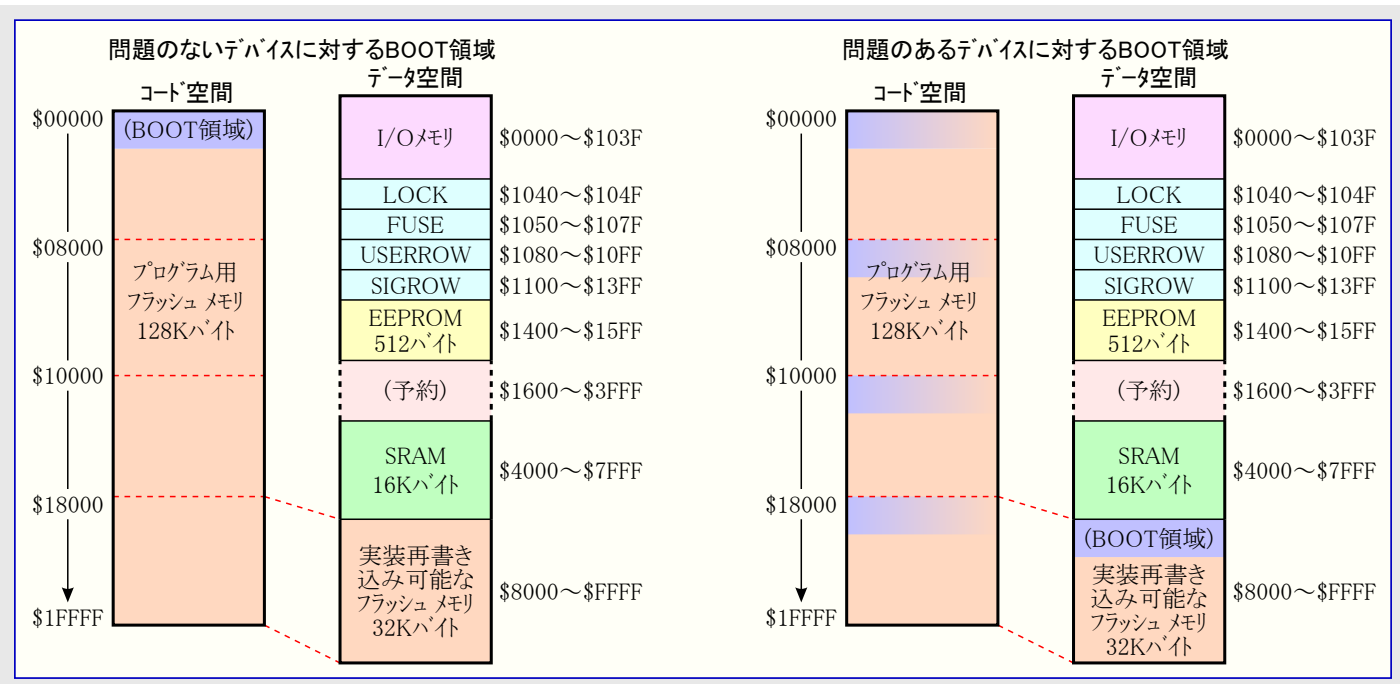
共通部分フラッシュメモリ保護機構はアドレスがBOOT、APPCODE、APPDATAの領域かを調べる時に制御B(NVMCTRL.CTRLB)レジスタのデータ空間に割り当てるフラッシュメモリ領域(FLMAP)ビット領域を考慮に入れません。データ空間内のフラッシュメモリ開始アドレス(\$8000)とアクセスされたアドレス間のアドレス変位だけを比較に使用します。これは(32Kバイトの塊で)FLMAPによって選んだ各フラッシュメモリ部分内にBOOT領域の反映を引き起こします。下の画像をご覧ください。

読み込み操作について、**FLMAP**ビット領域はブート領域読み込み保護(**BOOTRP**)ビットが許可されない時に記載されるように動きます。書き込み操作について、共通部分フラッシュメモリ保護は**FLMAP**が'00'に設定される時にだけ正しく動きます。

フラッシュメモリの書き込みに対してはプログラムメモリ格納(**SPM**)命令、読み込みに対してはプログラムメモリ取得(**LPM/ELPM**)命令だけを使ってください。
