シリコン障害とデータシート説明

お客様が受け取ったATtiny1614/1616/1617デバイスはこの文書で記述される異常を除き、現在のデバイスのデータシート (www.microchip.com/DS40002204) に対して機能的に一致します。この文書で記述される障害はATtiny1614/1616/1617デバイスの将来の改訂で処置されるかもしれません。

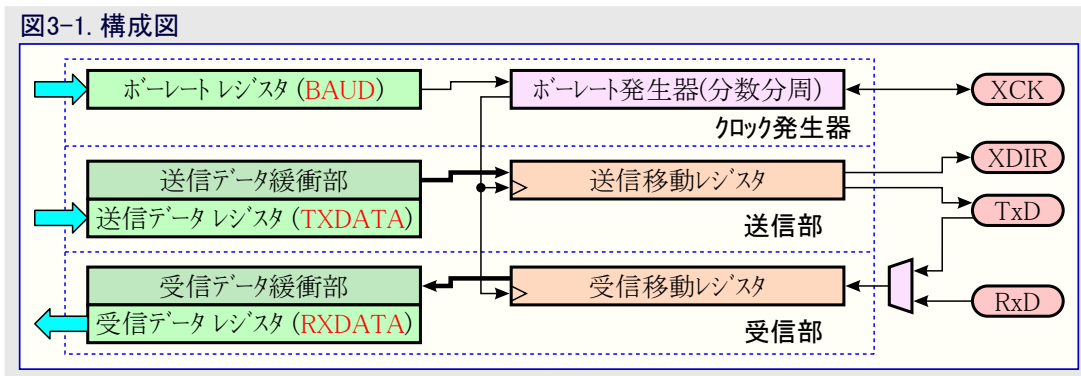
構成図はデータシートの図24-1.からUSART TXが2重緩衝されることが欠落しています。下図は追加されたTX(送信データ)緩衝部を示します。

以下の文書が「概要」項で変更されます。

送信部は2段の書き込み緩衝部から成ります。

以下の文章が「データ送信」項で変更されます。

データ送信は送るデータを送信データ(USARTn.TXDATALとUSARTn.TXDATAH)レジスタに設定することによって始められます。送信データレジスタのデータは送信緩衝部が一旦空になるとそれに移され、移動レジスタが一旦空になるとそれに進み、新しいフレームを送る準備が整います。
