シリコン障害とデータシート説明

お客様が受け取ったATtiny3216/3217デバイスはこの文書で記述される異常を除き、現在のデバイスのデータシート(www.microchip.com/DS40002205)に対して機能的に一致します。この文書で記述される障害はATtiny3216/3217デバイスの将来の改訂で処置されるかもしれません。

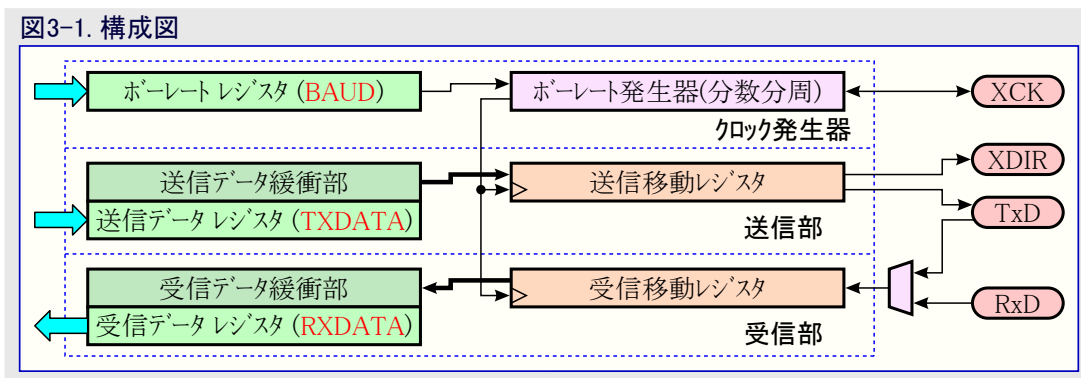
構成図はデータシートの図24-1.からUSART TXが2重緩衝されるのが欠落しています。下図は追加されたTX(送信データ)緩衝部を示します。

送信部は2段の書き込み緩衝部から成ります。

データ送信は送るデータを送信データ(USARTn.TXDATALとUSARTn.TXDATAH)レジスタに設定することによって始められます。送信データレジスタのデータは送信緩衝部が一旦空になるとそれに移され、移動レジスタが一旦空になるとそれに進み、新しいフレームを送る準備が整います。
